## ПРИЛОЖЕНИЕ В.1

### ОТЧЕТ О ТЕЛЕИНСПЕКЦИИ ВОДОПРОВОДНЫХ СЕТЕЙ Д. КРАСНЫЙ БЕРЕГ

Дата: 16.06.2021 г.

Объекты контроля: смотровые колодцы и камеры на водопроводной сети д. Красный Берег.

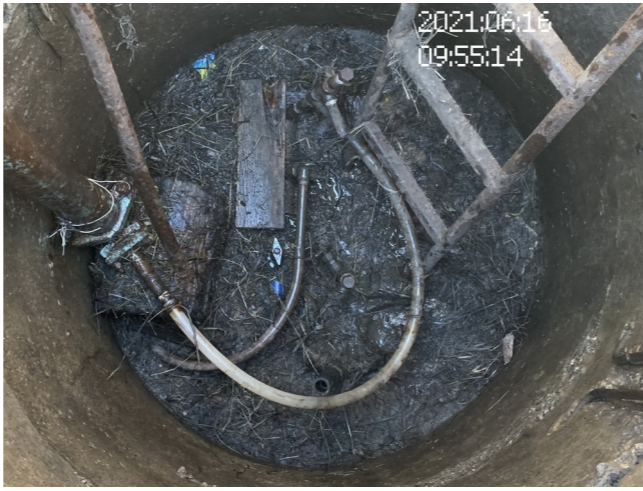
магистраль – 100 отвод – 25	пластик ПНД	Напорный водопровод, колодец Ø 1,2 м, материал стенок колодца – ж/б кольца, перекрытия нет, люка нет, закрыт самодельной крышкой, спуск – металлическая лестница. Тип и количество арматуры: водоразборная колонка – 1 шт., вентиль – 2 шт. Трубопровод засыпан землей. Глубина колодца от поверхности до воды – 2,025 м.	Колодец в удовлетворительном состоянии, видимых разрушений нет. Течи не выявлены. Трубопровод засыпан землей, необходима очистка колодца. Наличие следов коррозии металлоконструкций.
д. Красный Берег. К2 на схеме. Водопроводный колодец с водоразборной колонкой на газоне в районе ул. Центральная 6.

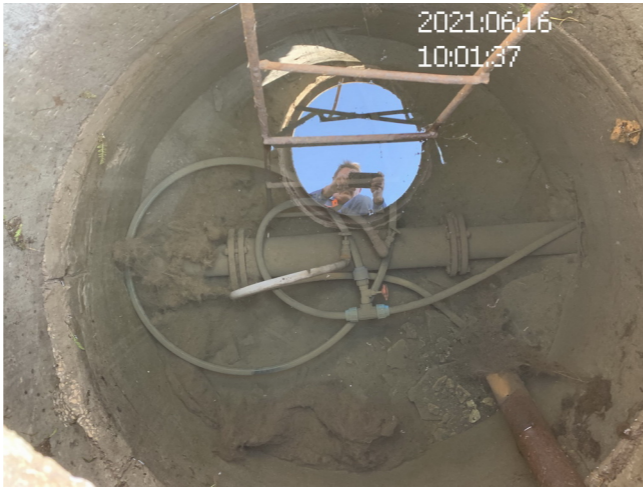
магистраль – 100 2 отвода – 20	пластик ПНД	Напорный водопровод, колодец Ø 1,5 м, материал стенок колодца – ж/б кольца, перекрытия – ж/б плита, спуск – металлическая лестница, люк чугунный. Тип и количество арматуры: водоразборная колонка – 1 шт., вентиль – 3 шт. Колодец залит водой. Глубина колодца от поверхности до воды – 1,001 м.	Колодец в удовлетворительном состоянии, видимых разрушений нет. Течи не выявлены. Колодец залит водой, необходима откачка воды и ревизия арматуры. Наличие следов коррозии металлоконструкций.

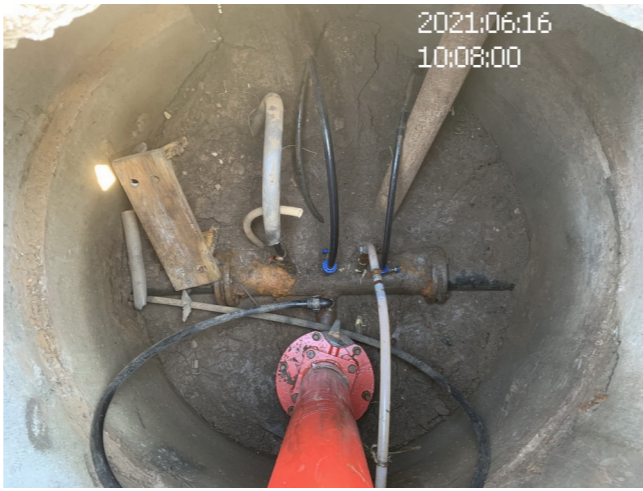
магистраль – 100 5 отводов – 20	пластик ПНД	Напорный водопровод, колодец Ø 1,5 м, материал стенок колодца – ж/б кольца, перекрытия – ж/б плита, спуска нет, люк чугунный. Тип и количество арматуры: пожарный гидрант – 1 шт., водоразборная колонка – 1 шт., вентиль – 5 шт. Трубопровод засыпан землей. Глубина колодца от поверхности до дна колодца – 1,908 м., до верха трубы – 1,772 м.	Колодец в удовлетворительном состоянии, видимых разрушений нет. Течи не выявлены. Не оборудован спуск в колодец. Трубопровод засыпан землей, необходима очистка колодца. Наличие следов коррозии металлоконструкций.

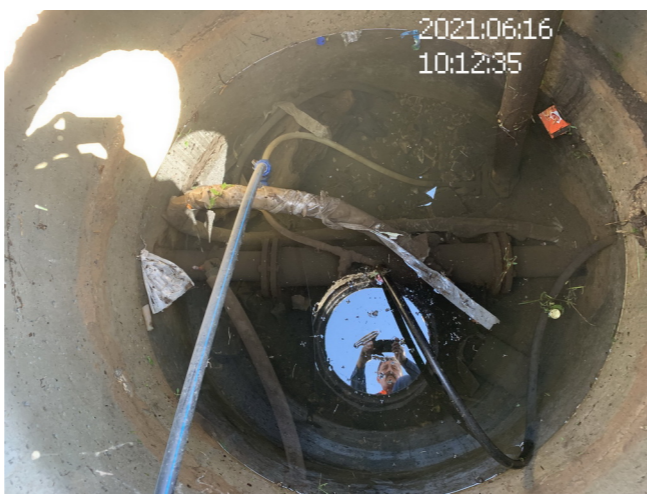
<p>магистраль – 100 4 отвода – 20</p>	<p>пластик ПНД</p>	<p>Напорный водопровод, колодец Ø 1,5 м, материал стенок колодца – ж/б кольца, перекрытия – ж/б плита, спуска нет, люк чугунный. Тип и количество арматуры: водоразборная колонка – 1 шт., вентиль – 4 шт. Колодец затоплен водой. Глубина колодца от поверхности до воды – 1,3 м.</p>	<p>Колодец в удовлетворительном состоянии, видимых разрушений нет. Течи не выявлены. Не оборудован спуск в колодец. Колодец залит водой, необходима откачка воды и ревизия арматуры. Наличие следов коррозии металлоконструкций.</p>
