## ПРИЛОЖЕНИЕ В.2

### ОТЧЕТ О ТЕЛЕИНСПЕКЦИИ ВОДОПРОВОДНЫХ СЕТЕЙ С. БАГРЯШ

Дата: 16.06.2021 г.

Объекты контроля: смотровые колодцы и камеры на водопроводной сети с. Багряш.

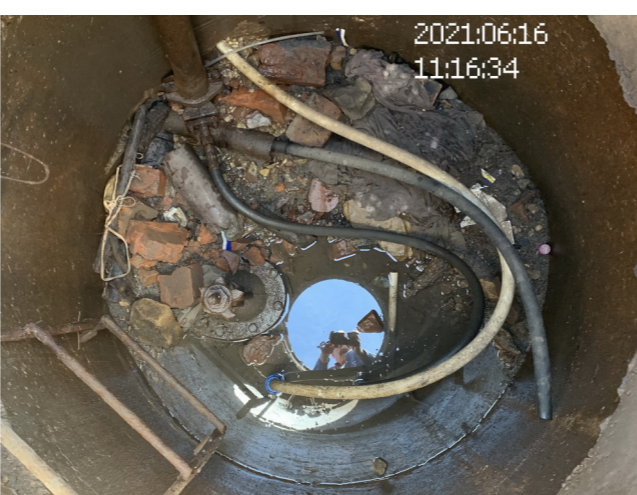
магистраль – 100 магистраль – 100 отвод – 20	сталь сталь ПНД	Напорный водопровод, колодец Ø 1,0 м, материал стенок колодца – ж/б кольца, перекрытия – ж/б плита, спуск – металлическая лестница, люк чугунный. Тип и количество арматуры: водоразборная колонка – 1 шт., задвижка – 1 шт., вентиль – 1 шт. Трубопровод засыпан землей. Глубина колодца от поверхности до дна колодца – 2,187 м.	Колодец в удовлетворительном состоянии, видимых разрушений нет. Течи не выявлены. Трубопровод засыпан землей, необходима очистка колодца. Наличие следов коррозии металлоконструкций.
с. Багряш. К2 на схеме. Водопроводный колодец с пожарным гидрантом и водоразборной колонкой на газоне в районе ул. Октябрьская 39.

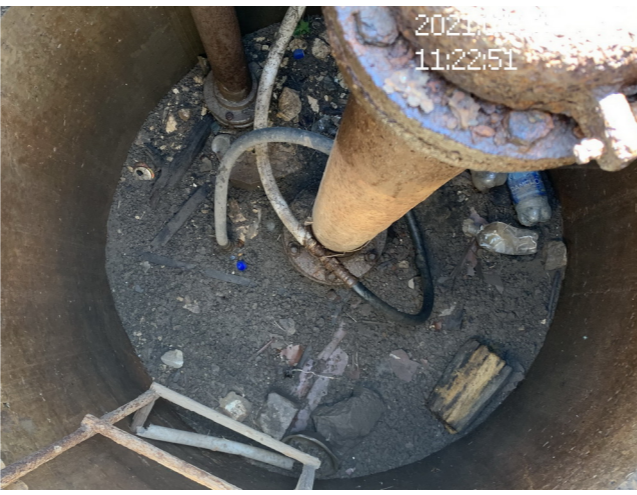
магистраль – 100 отвод – 25	сталь ПНД	Напорный водопровод, колодец Ø 1,2 м, материал стенок колодца – ж/б кольца, перекрытия – ж/б плита, спуск – металлическая лестница, люк чугунный. Тип и количество арматуры: пожарный гидрант – 1 шт., водоразборная колонка – 1 шт., вентиль – 1 шт. Трубопровод засыпан землей. Глубина колодца от поверхности до дна колодца – 2,128 м.	Колодец в удовлетворительном состоянии, видимых разрушений нет. Течи не выявлены. Трубопровод засыпан землей, необходима очистка колодца. Наличие следов коррозии металлоконструкций.

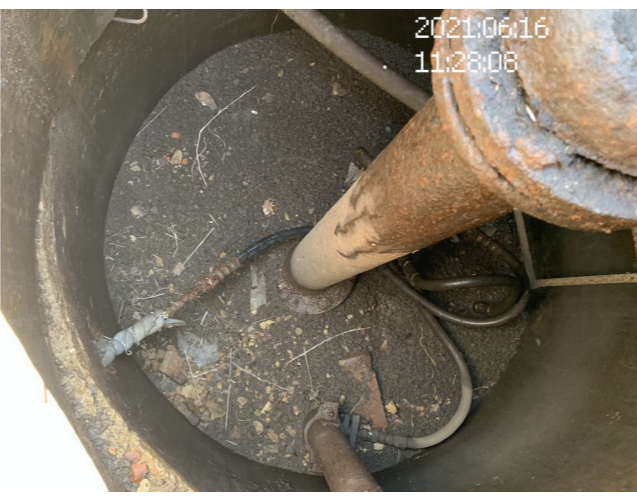
с. Багряш. К3 на схеме. Водопроводный колодец с пожарным гидрантом и водоразборной колонкой на газоне в районе ул. Октябрьская 43.

магистраль – 100 2 отвода – 20	сталь ПНД	Напорный водопровод, колодец Ø 1,2 м, материал стенок колодца – ж/б кольца, перекрытия – металлический лист, спуска нет, люк чугунный. Тип и количество арматуры: пожарный гидрант – 1 шт., водоразборная колонка – 1 шт., вентиль – 2 шт. Трубопровод засыпан землей. Глубина колодца от поверхности до дна колодца – 1,821 м.	Колодец в удовлетворительном состоянии, видимых разрушений нет. Течи не выявлены. Не оборудован спуск в колодец. Трубопровод засыпан землей, необходима очистка колодца. Наличие следов коррозии металлоконструкций.
