## ПРИЛОЖЕНИЕ В.1

### ОТЧЕТ О ТЕЛЕИНСПЕКЦИИ ВОДОПРОВОДНЫХ СЕТЕЙ Д. КРАСНЫЙ БЕРЕГ

Дата: 16.06.2021 г.

Объекты контроля: смотровые колодцы и камеры на водопроводной сети д. Красный Берег.

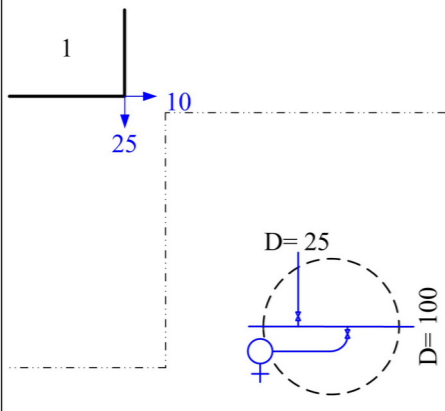
Месторасположение колодцев	Схема колодца	Снимок телеинспекции	Диаметр трубопровода, мм	Материал трубопроводов в колодце	Описание объекта обследования	Результат обследования
1	2	3	4	5	6	7
д. Красный Берег. К1 на схеме. Водопроводный колодец с водоразборной колонкой на газоне в районе ул. Центральная 1.

магистраль – 100 отвод – 25	пластик ПНД	Напорный водопровод, колодец Ø 1,2 м, материал стенок колодца – ж/б кольца, перекрытия нет, люка нет, закрыт самодельной крышкой, спуск – металлическая лестница. Тип и количество арматуры: водоразборная колонка – 1 шт., вентиль – 2 шт. Трубопровод засыпан землей. Глубина колодца от поверхности до воды – 2,025 м.	Колодец в удовлетворительном состоянии, видимых разрушений нет. Течи не выявлены. Трубопровод засыпан землей, необходима очистка колодца. Наличие следов коррозии металлоконструкций.
д. Красный Берег. К2 на схеме. Водопроводный колодец с водоразборной колонкой на газоне в районе ул. Центральная 6.

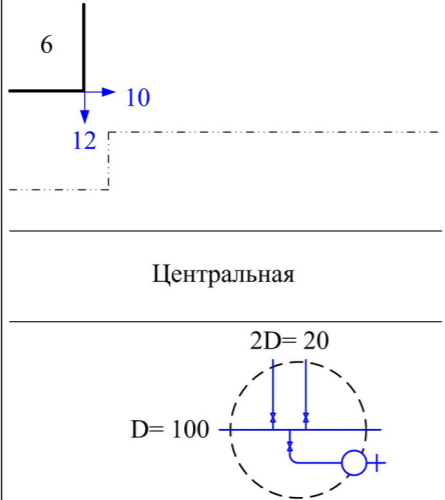
магистраль – 100 2 отвода – 20	пластик ПНД	Напорный водопровод, колодец Ø 1,5 м, материал стенок колодца – ж/б кольца, перекрытия – ж/б плита, спуск – металлическая лестница, люк чугунный. Тип и количество арматуры: водоразборная колонка – 1 шт., вентиль – 3 шт. Колодец залит водой. Глубина колодца от поверхности до воды – 1,001 м.	Колодец в удовлетворительном состоянии, видимых разрушений нет. Течи не выявлены. Колодец залит водой, необходима откачка воды и ревизия арматуры. Наличие следов коррозии металлоконструкций.

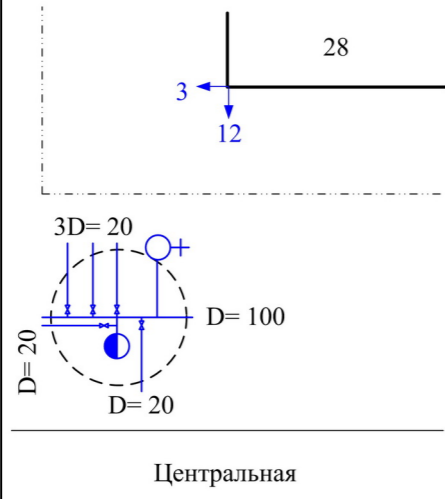
д. Красный Берег. К3 на схеме. Водопроводный колодец с пожарным гидрантом и водоразборной колонкой на газоне в районе ул. Центральная 28.

магистраль – 100 5 отводов – 20	пластик ПНД	Напорный водопровод, колодец Ø 1,5 м, материал стенок колодца – ж/б кольца, перекрытия – ж/б плита, спуска нет, люк чугунный. Тип и количество арматуры: пожарный гидрант – 1 шт., водоразборная колонка – 1 шт., вентиль – 5 шт. Трубопровод засыпан землей. Глубина колодца от поверхности до дна колодца – 1,908 м., до верха трубы – 1,772 м.	Колодец в удовлетворительном состоянии, видимых разрушений нет. Течи не выявлены. Не оборудован спуск в колодец. Трубопровод засыпан землей, необходима очистка колодца. Наличие следов коррозии металлоконструкций.

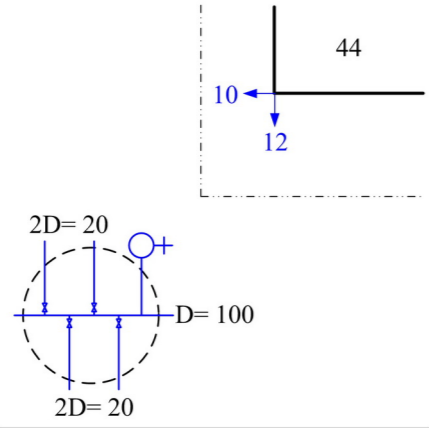
1	2	3	4	5	6	7
<p>д. Красный Берег. К4 на схеме. Водопроводный колодец с водоразборной колонкой на газоне в районе ул. Центральная 44.</p>

<p>магистраль – 100 4 отвода – 20</p>	<p>пластик ПНД</p>	<p>Напорный водопровод, колодец Ø 1,5 м, материал стенок колодца – ж/б кольца, перекрытия – ж/б плита, спуска нет, люк чугунный. Тип и количество арматуры: водоразборная колонка – 1 шт., вентиль – 4 шт. Колодец затоплен водой. Глубина колодца от поверхности до воды – 1,3 м.</p>	<p>Колодец в удовлетворительном состоянии, видимых разрушений нет. Течи не выявлены. Не оборудован спуск в колодец. Колодец залит водой, необходима откачка воды и ревизия арматуры. Наличие следов коррозии металлоконструкций.</p>
