## ПРИЛОЖЕНИЕ В.2

### ОТЧЕТ О ТЕЛЕИНСПЕКЦИИ ВОДОПРОВОДНЫХ СЕТЕЙ С. БАГРЯШ

Дата: 16.06.2021 г.

Объекты контроля: смотровые колодцы и камеры на водопроводной сети с. Багряш.

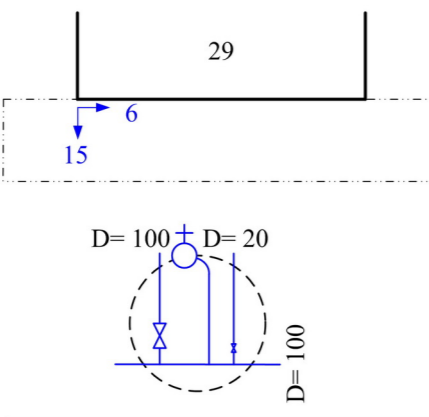
Месторасположение колодцев	Схема колодца	Снимок телеинспекции	Диаметр трубопровода, мм	Материал трубопроводов в колодце	Описание объекта обследования	Результат обследования
1	2	3	4	5	6	7
с. Багряш. К1 на схеме. Водопроводный колодец с водоразборной колонкой на газоне в районе ул. Октябрьская 29.

магистраль – 100 магистраль – 100 отвод – 20	сталь сталь ПНД	Напорный водопровод, колодец Ø 1,0 м, материал стенок колодца – ж/б кольца, перекрытия – ж/б плита, спуск – металлическая лестница, люк чугунный. Тип и количество арматуры: водоразборная колонка – 1 шт., задвижка – 1 шт., вентиль – 1 шт. Трубопровод засыпан землей. Глубина колодца от поверхности до дна колодца – 2,187 м.	Колодец в удовлетворительном состоянии, видимых разрушений нет. Течи не выявлены. Трубопровод засыпан землей, необходима очистка колодца. Наличие следов коррозии металлоконструкций.
с. Багряш. К2 на схеме. Водопроводный колодец с пожарным гидрантом и водоразборной колонкой на газоне в районе ул. Октябрьская 39.

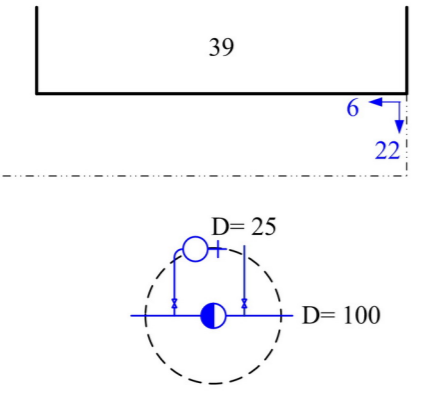
магистраль – 100 отвод – 25	сталь ПНД	Напорный водопровод, колодец Ø 1,2 м, материал стенок колодца – ж/б кольца, перекрытия – ж/б плита, спуск – металлическая лестница, люк чугунный. Тип и количество арматуры: пожарный гидрант – 1 шт., водоразборная колонка – 1 шт., вентиль – 1 шт. Трубопровод засыпан землей. Глубина колодца от поверхности до дна колодца – 2,128 м.	Колодец в удовлетворительном состоянии, видимых разрушений нет. Течи не выявлены. Трубопровод засыпан землей, необходима очистка колодца. Наличие следов коррозии металлоконструкций.

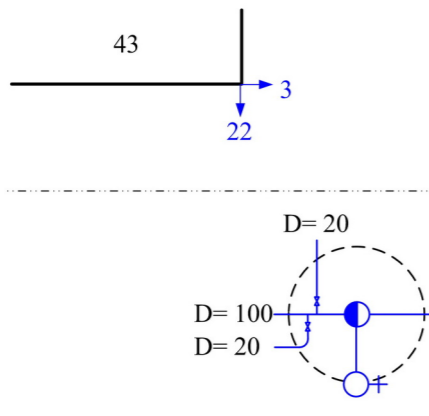
с. Багряш. К3 на схеме. Водопроводный колодец с пожарным гидрантом и водоразборной колонкой на газоне в районе ул. Октябрьская 43.

магистраль – 100 2 отвода – 20	сталь ПНД	Напорный водопровод, колодец Ø 1,2 м, материал стенок колодца – ж/б кольца, перекрытия – металлический лист, спуска нет, люк чугунный. Тип и количество арматуры: пожарный гидрант – 1 шт., водоразборная колонка – 1 шт., вентиль – 2 шт. Трубопровод засыпан землей. Глубина колодца от поверхности до дна колодца – 1,821 м.	Колодец в удовлетворительном состоянии, видимых разрушений нет. Течи не выявлены. Не оборудован спуск в колодец. Трубопровод засыпан землей, необходима очистка колодца. Наличие следов коррозии металлоконструкций.
